第7話

# リフォーム工事の開始

〈性能向上リフォーム体験記〉 CH ラボ 小浦 孝次

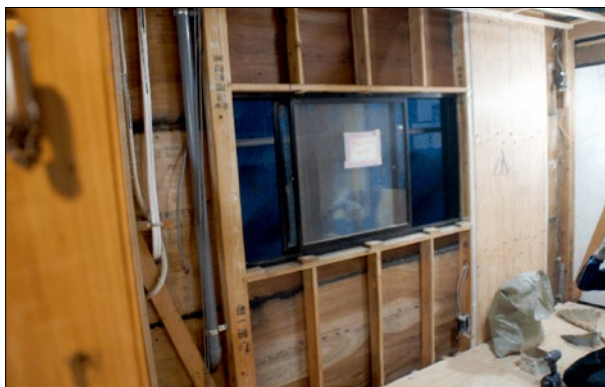
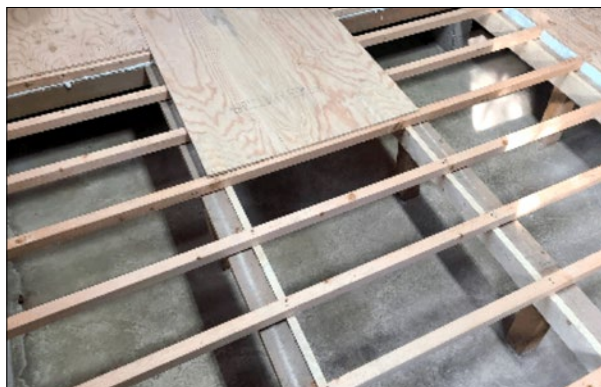
1Fの内装の解体が始まりました。内装と断熱材を取り除いて躯体検査を行います。特に基礎の亀裂、躯体の劣化、シロアリ被害は無かったので工事が圧縮でき心配なく耐震改修へ進むことができます。筋交いや土台と基礎の固定方法を確認し耐震精密診断を行って最終的な耐震化計画を作成して補助金の申請を行います。

内装、断熱材を撤去し躯体の劣化を調査

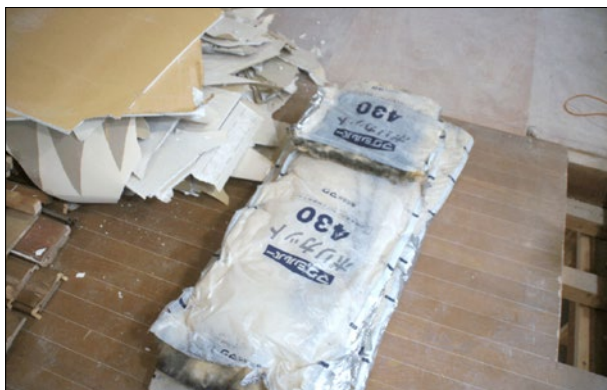
解体時に壁や天井から取り除いたグラスウール断熱材を見ると所々黒くなっていますが、これはカビではなく壁体内に発生する上昇気流で断熱材に付着したほこりで、特に性能上は問題なさそうです。普通はやらないことですが念のため知り合いの断熱材製造メーカーの方に相談して物性確認していただくことにしました。

壁、2F天井裏に施工されていた断熱材

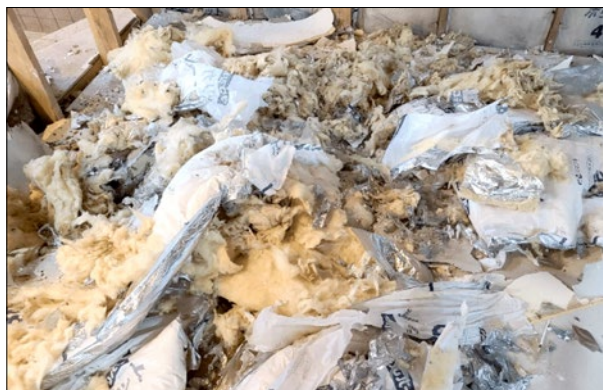
また設計図面には無かったのですが、1F天井裏にも断熱材がありました。たぶん2Fに浴室やLDKが有るので音が1F寝室に伝わらないように吸音材として施工されていたのでは無いかと思います。その断熱材はネズミの巣になっていました。半年ほど前から天井裏を駆け回る足音が気になりネズミ駆除剤を吹き込んでいたのですが、なかなか駆除まではできていませんでした。今回の

リフォームで根本的な対策を施すことにしました。ネズミによる電線や配管、躯体の食害が無かったのは不幸中の幸いです。

ネズミの巣になっていた1F天井裏の断熱材

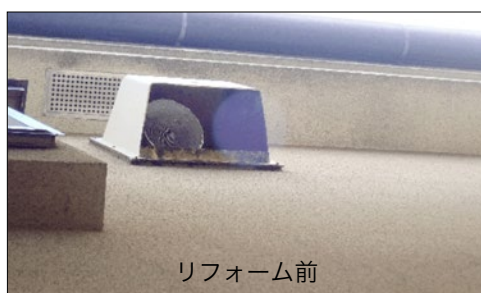
リフォーム前

1Fの壁内や基礎を調べてもネズミの侵入した形跡はありませんでした。建物外周をチェックしたところ2Fキッチンのレンジフード排気ダクトに小動物侵入防止の網が設置されていませんでした。新築時から無かったのか、キッチンリフォームで無くなったのか、台風の影響で飛ばされたのか分かりませんが、侵入経路としてはここしか考えられません。

今回のリフォームで網を取り付けてもらうことを工事に追加しました。外装塗り直しの際に無料で取り付けていただけるとのことです、ねずみ対策も実施できるのでリフォーム後安心して住み続けることができそうです。

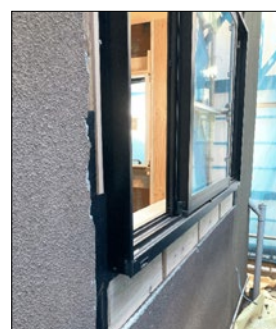
交換前の窓はアルミ枠/単板ガラスですから省エネ等級:星1(省エネ基準性能値  $U_w=6.51$ ) でした。交換後の窓はアルミ樹脂複合枠/Low-E複層ガラスで省エネ等級星3( $2.33 < U_w \leq 3.49$ ) ですから断熱性能は2倍以上に向上しています。

既存窓

外装材の撤去・サッシの交換

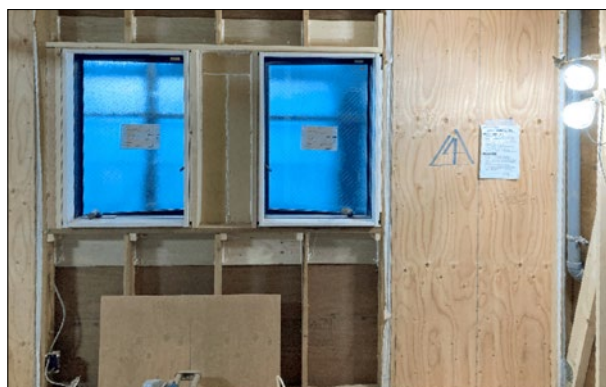
窓の左右側の合板部が補強壁

耐震補強壁の施工は室内側から構造用合板を貼り付けて補強します。施工する前に新しい断熱材を中に入れてあります。耐震補強壁は1Fに7カ所、2Fに5カ所の計12カ所の補強になります。下の写真（左）の窓の左右にある合板部分が補強壁になります。

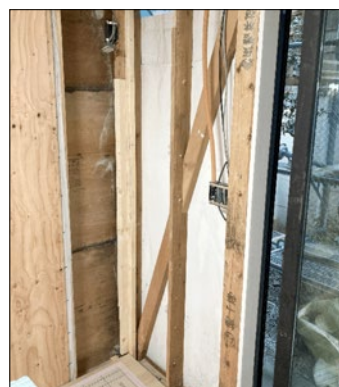
左側の合板部が補強壁

右側の筋交い部は既存耐力壁

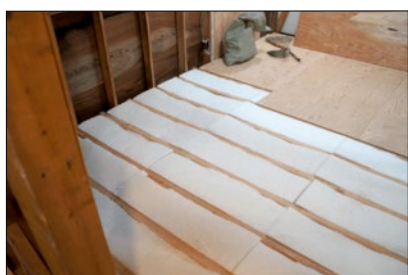
床断熱材の施工

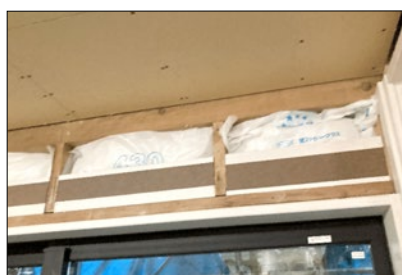
壁断熱材の施工

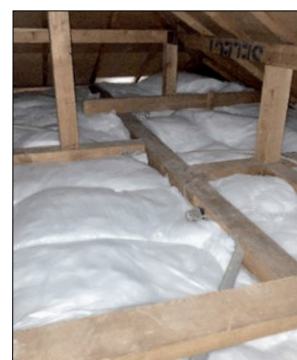
天井断熱材の施工
