ホーム&ビルディングショー2023

脱炭社会に向けた性能向上フォームの普及促進！

- なぜ断熱リフォームを進めるのか、現状の対策と実体験から学ぶ -

一般社団法人 日本建材・住宅設備産業協会
エネルギー委員会 断熱材普及部会 普及・広報分科会

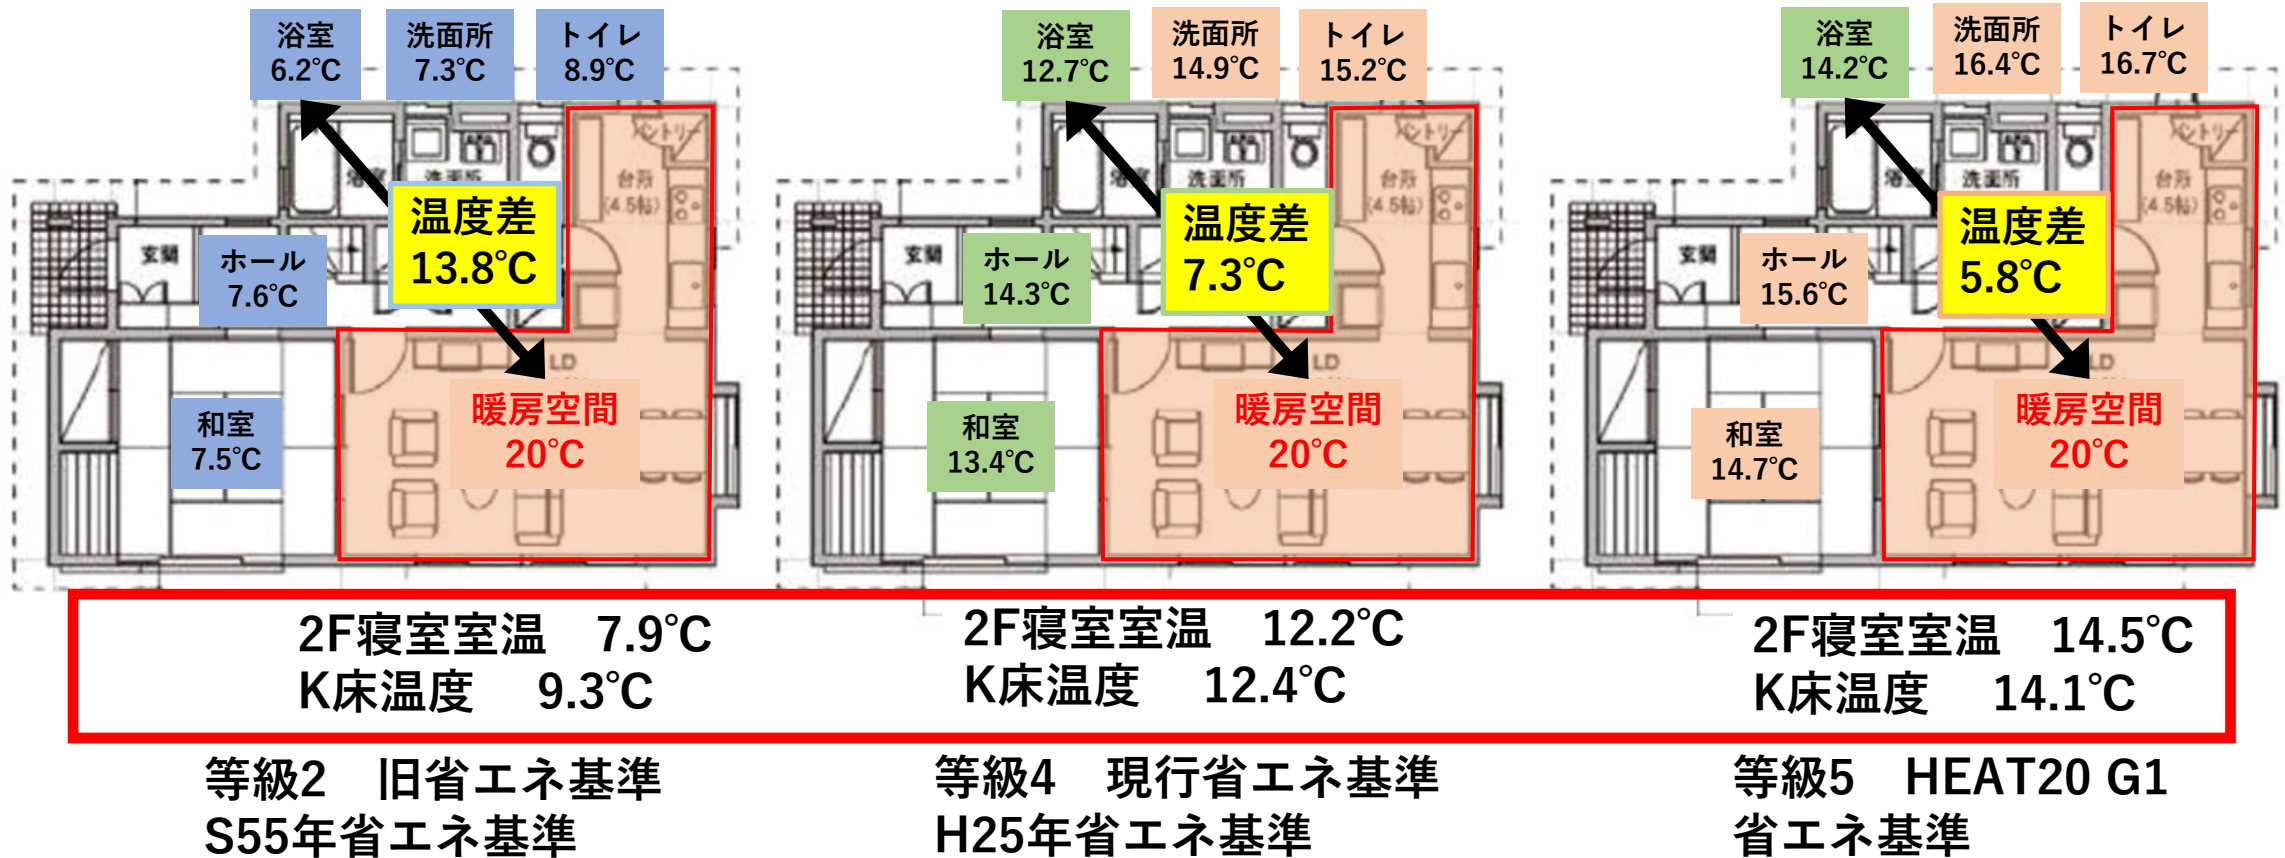
住宅を断熱する意味 断熱水準と住戸内温度

外気温 2.4°Cの時 LDKのみを暖房した場合の 非暖房空間の温度

断熱水準を上げることで、全館空調でなくとも非暖房空間の温度を上げることができます

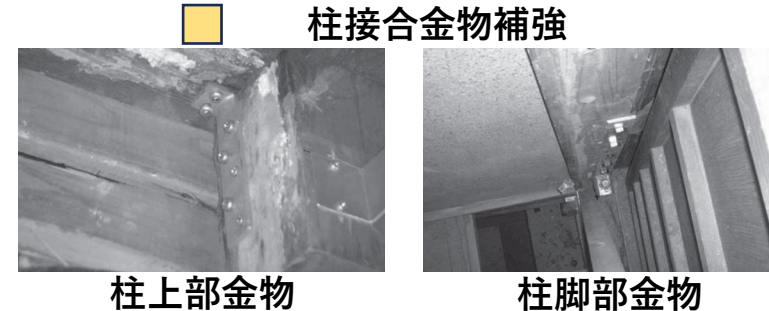
築31年 木造住宅 耐震補強部位

耐震性能 現行基準充足率	
		改修前	耐震改修後
1F	X方向	1.27	1.97
	Y方向	0.48	1.84
2F	X方向	1.26	1.94
	Y方向	0.84	2.01

改修前は方向により大きく耐震性能が異なっていたが
 改修によりバランスの良い性能とし、強度も引き上げることができた

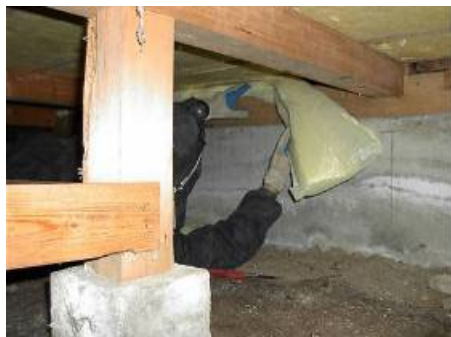
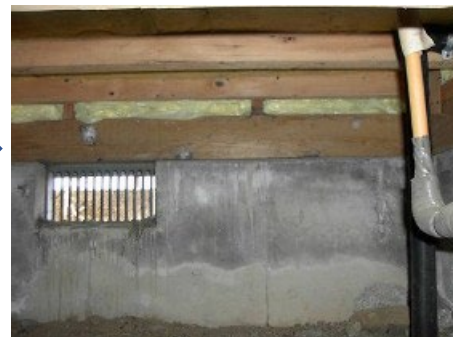
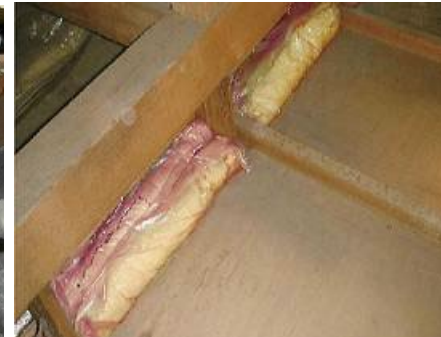
- 床を剥がさない場合は
床下点検口から入り外壁や間仕切り壁の隙間に**袋入り繊維系断熱材を丸めて詰め込みます**

天井と間仕切り壁の
取り合い部に
気流止めを施工

床下から気流止めを施工例

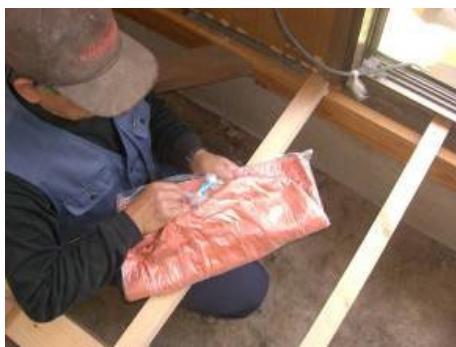
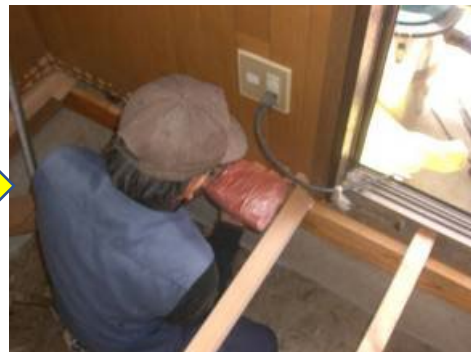
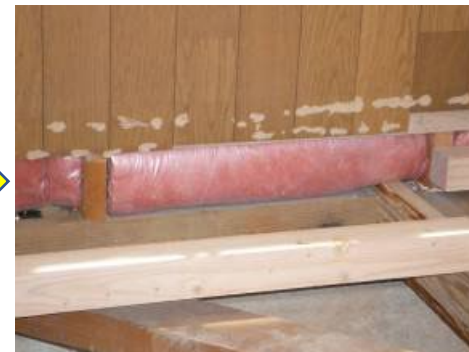
- 床を剥がす場合は
床下断熱材、床合板を施工する前に壁・間仕切の隙間に**袋入り繊維系断熱材を丸めて詰め込みます**

床の張り替え時に気流止めを施工例

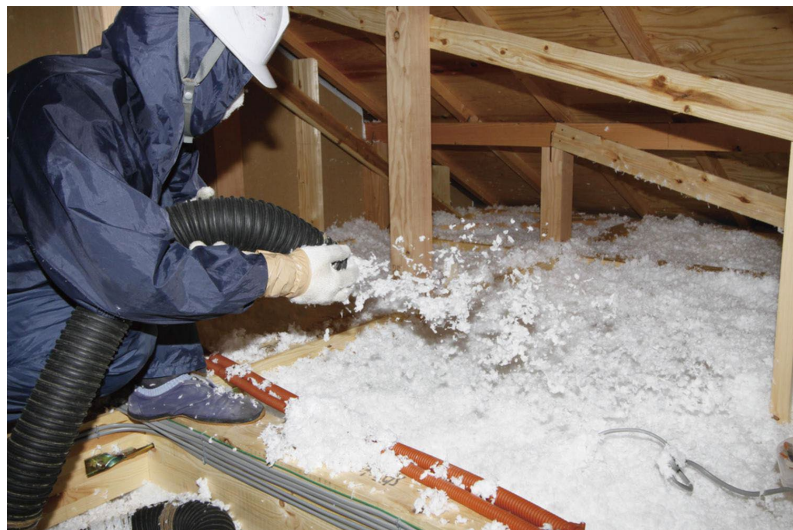
- ・小屋裏の改め口から天井裏に入り、天井石膏ボードの上に防湿シートを施工した後断熱材を施工します。写真は吹き込み断熱材を施工する場合の例です

吹き込み断熱材は専門技術者に
頼んで施工してもらいます

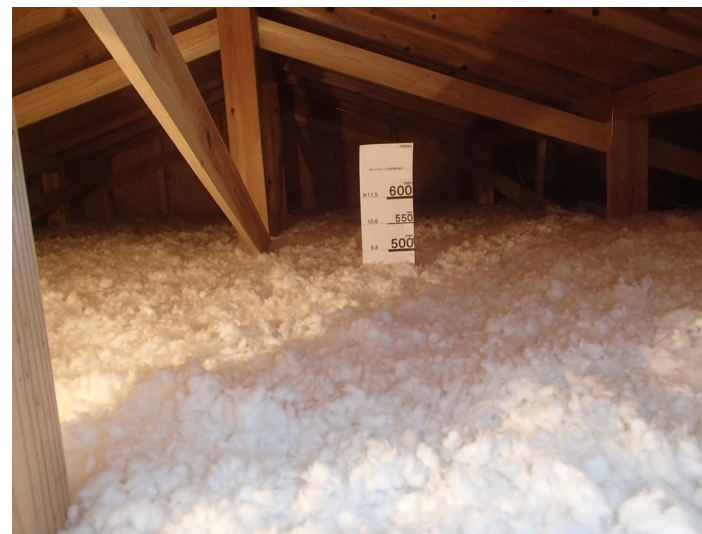
繊維系断熱材の天井吹き込み断熱施工例

あらかじめ厚さゲージを取り付けて
施工厚さを確認しながら施工します

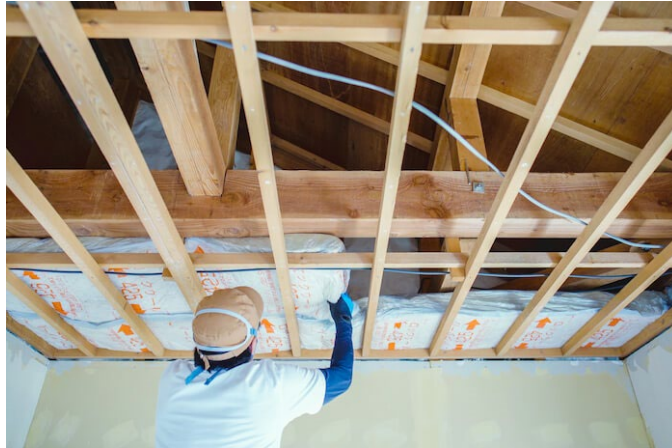
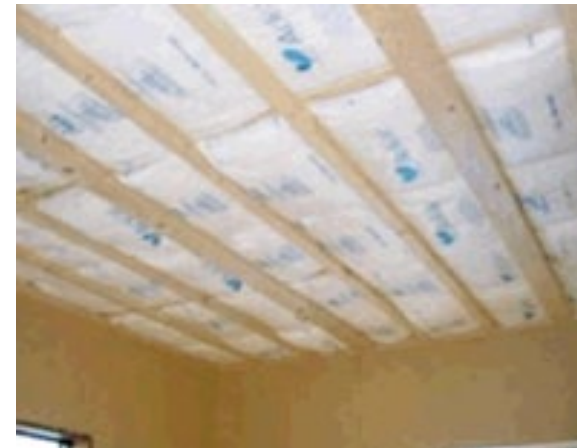
室内側からの施工例

- ・天井を撤去し、野縁を組み室内側に防湿層を施工し、
その上に繊維系マット状の断熱材を敷き詰めます
- ・吊木のある部分は断熱材をよけるのではなく
吊木の形に断熱材を加工して断熱材の隙間ができないように施工します

繊維系断熱材の施工は断熱材工業会などで実施されている
専門教育受講者の管理の下で施工しチェックしてもらいます

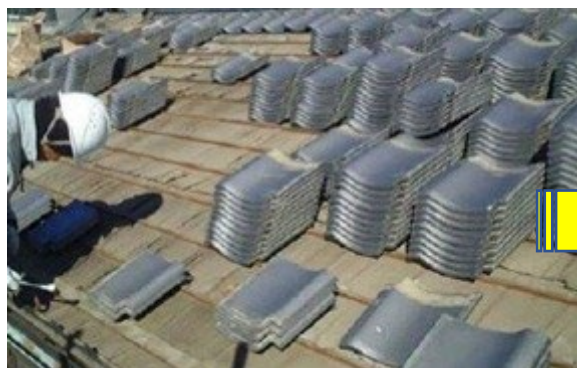
既存屋根瓦を撤去し
下地・防水の補修を行います

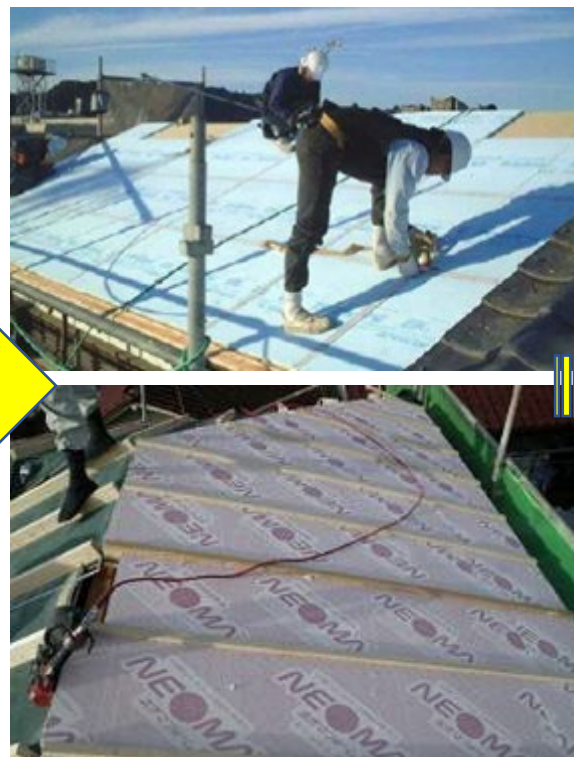
既存した上に断熱材を施工し
新しい屋根下地・防水層を作ります

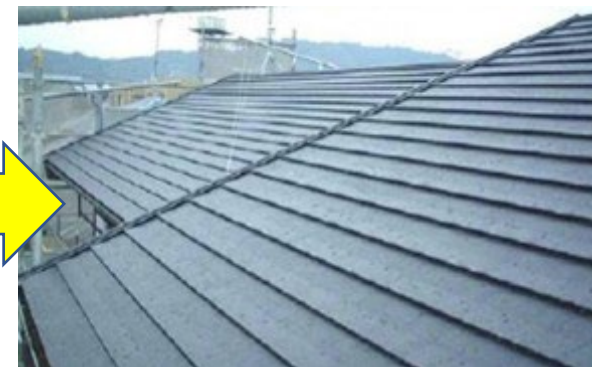
発泡プラスチック系断熱材を用いた屋根の外張断熱リフォーム施工例

新しい屋根瓦を取り付けて
完成です

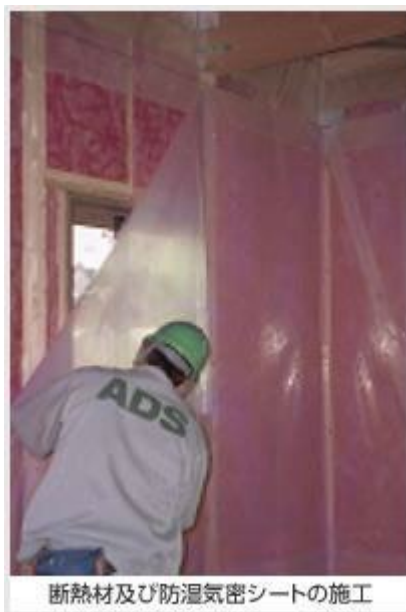
断熱材及び防湿気密シートの施工

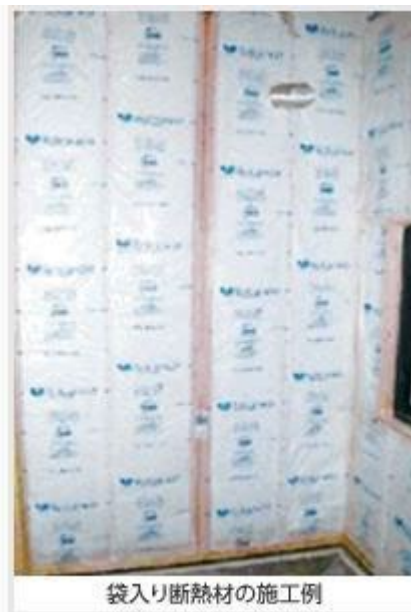
袋入り断熱材の施工例

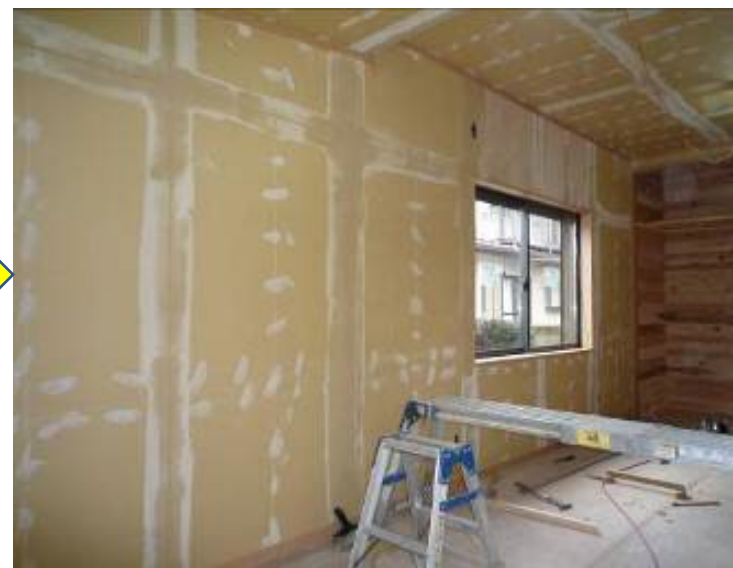
柱・間柱の間に繊維系断熱材を入れた施工例

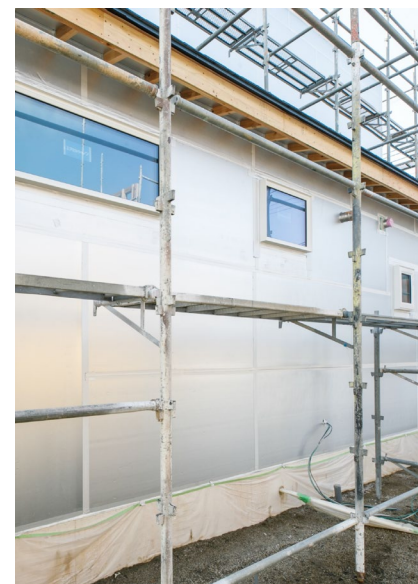
工事手順 外装材・防水材等を撤去し、新しい外壁下地・防水層を施工
外側から外張断熱材を施工(通気層工法とする場合が多い)
防水層・外装材を施工

板状断熱材を用いた外張断熱リフォーム施工例

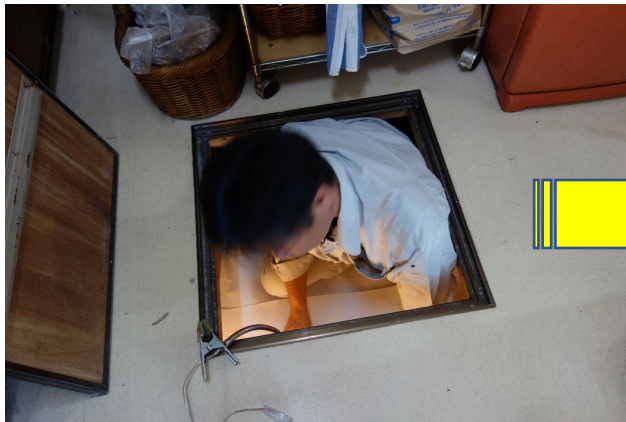
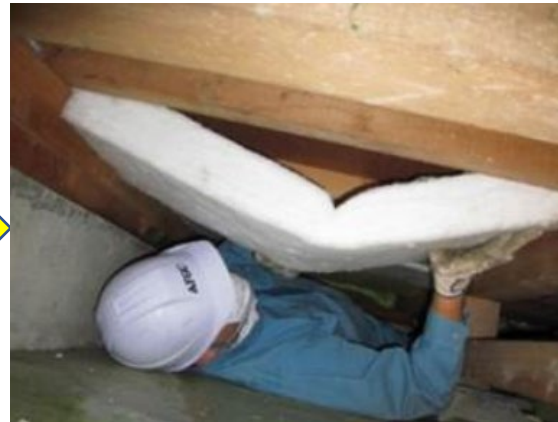
- ・ 床下点検口から床下に入り、床下側から断熱材を施工します
施工後に断熱材が落下しないようにボード状繊維系断熱材あるいは発プラ断熱材を
挟み込むように施工し金具や補助材で固定します
- ・ 事前の現場調査で必要な大きさを調べ、外でカットした材料を順番に床下側から施工します
- ・ 床を解体しないので住みながら、家具などの移動も最小限度で工事が可能です

繊維系断熱材の
施工例

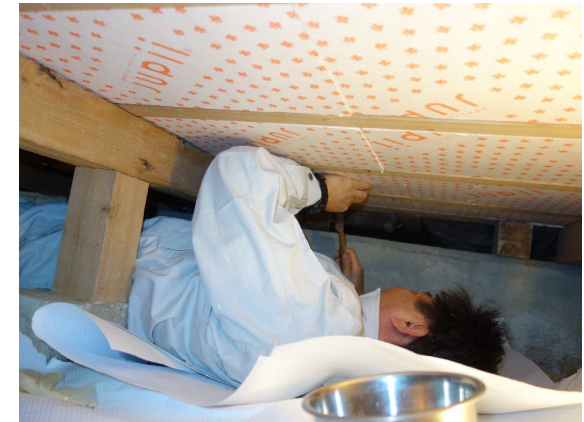
発泡プラスチック系断熱材
の施工例

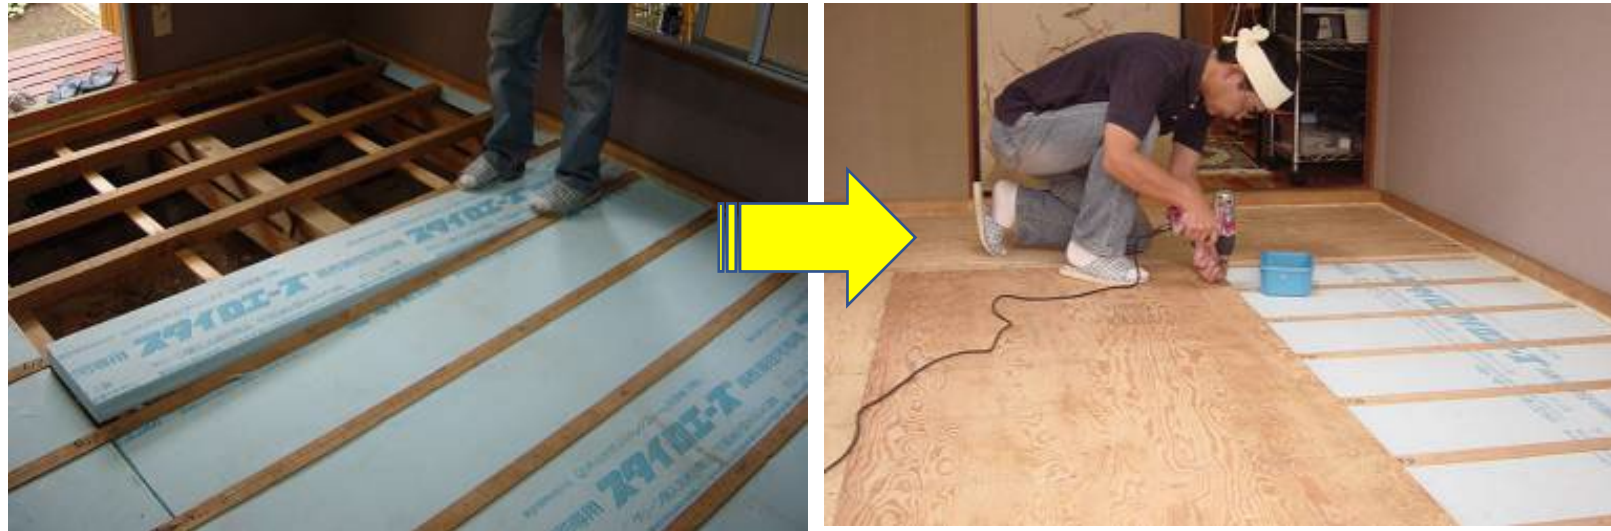
- ・フローリング・下地合板撤去後、根太や大引間に断熱材を施工
- ・ボード状繊維系断熱材、板状発泡プラスチック系断熱材を使用
- ・専用の金物や付属のテープ等で固定、あるいは、大引上に設置
- ・断熱材施工後、下地合板、仕上げ材（フローリング、畳）施工

根太や大引間に発泡プラスチック系断熱材を施工する例

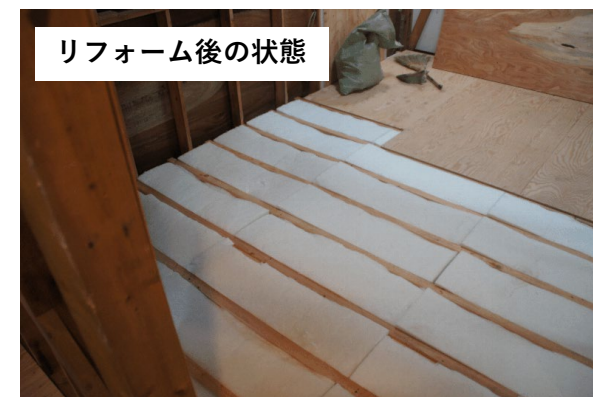
断熱材がなかったり、隙間だらけの施工だったが
あったか断熱リフォームで隙間無く
新しい断熱材を施工しました

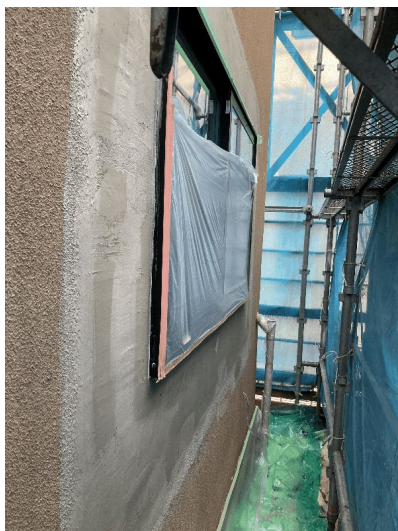
外装モルタルを施工

古い窓(Uw=6.51)を撤去し
新しい窓(★★★☆☆Uw=2.33~3.49)
に交換しました
工事は「はつり工法」です

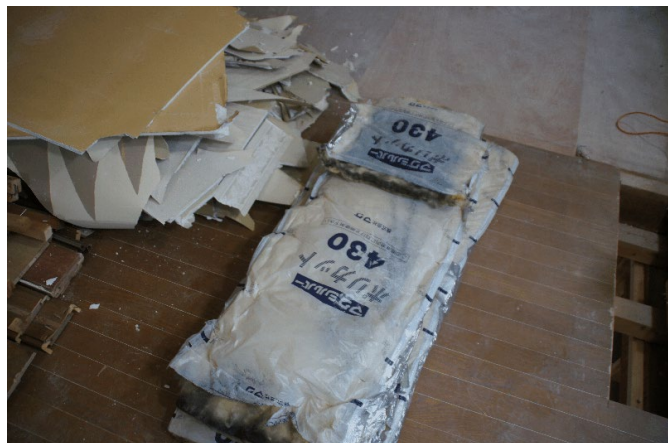
壁に施工されていた断熱材は汚れてはいるが性能は劣化していないことが確認できた

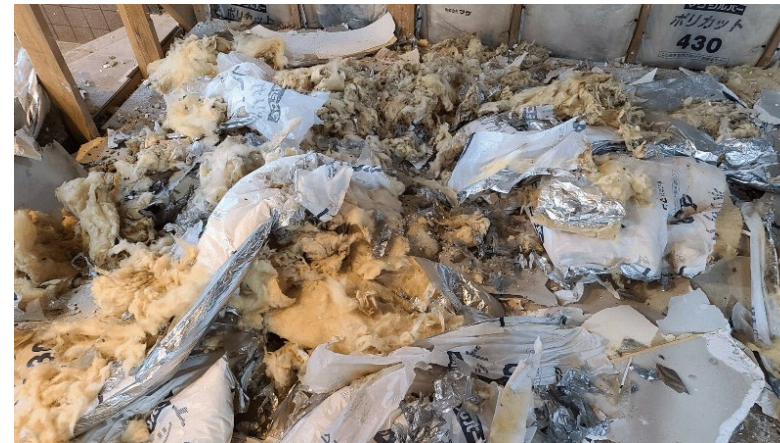
1F天井裏に施工されていた吸音材がネズミの巣になっていた

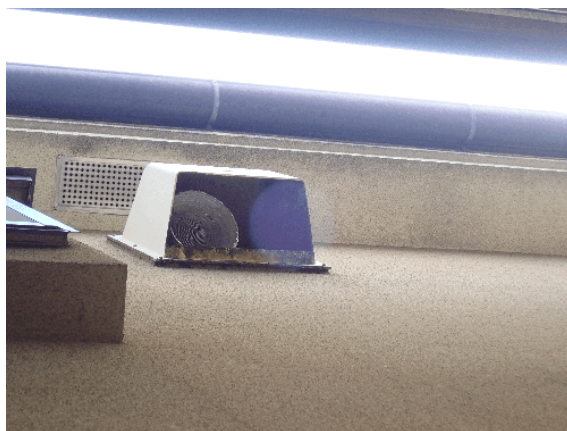
ネズミの侵入経路として
キッチンのレンジフード排気口の
侵入防止カバーがなかった

最初から無かったのか
台風などで飛ばされたのか
分からない

今回のリフォームで交換
その後、ネズミが侵入している
形跡はない
